Gagnagrunnur frá hauggasrannsóknum á urðunarstöðum á Íslandi

Gagnagrunnur vegna hauggasrannsókna á urðunarstöðum á Íslandi

Gagnagrunnur sem fylgir 60 eininga ritgerð sem er hluti af
Magister Scientiarum gráðu í umhverfisverkfræði

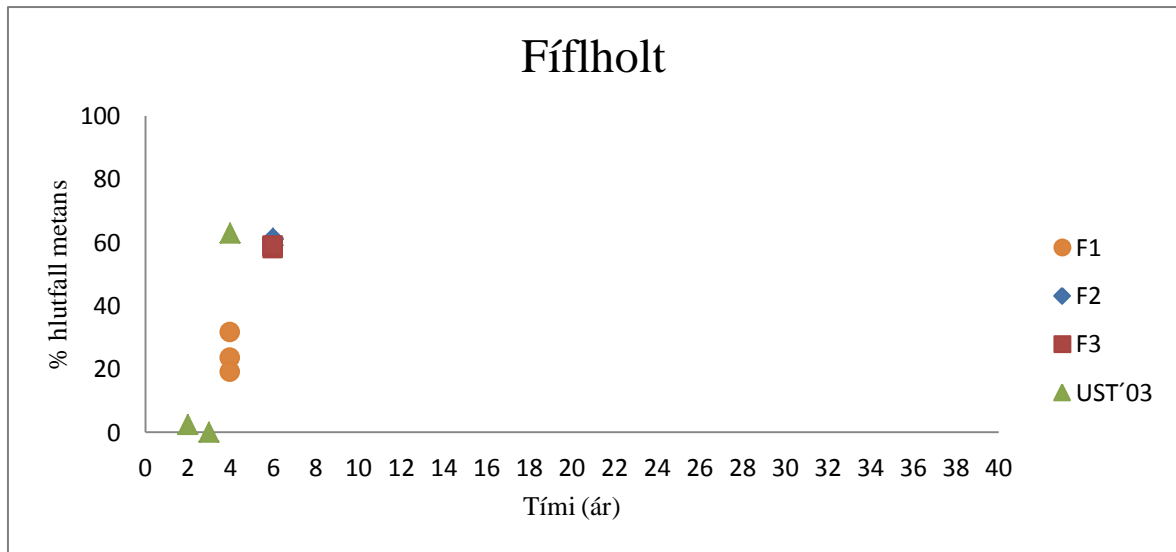
1.5 Niðurstöður gasmælinga - metan

Mæling 1 - 10.05.2010										
Hola nr	CH4 (%)	CO2 (%)	O2 (%)	BAL (%)	CO (%)	H2S (%)	lengd (sek)	Baro (mb)	Rel (mb)	TÍMI
1	31,7	30,7	0,3	37,3	0	64	300	0	0	09:30
2	59,1	40,5	0,1	0,3	0	7	300	0	0	09:30
3	58	42	0	0	0	35	300	0	0	09:30
Mælinga 2 - 10.05.2010										
Hola nr	CH4 (%)	CO2 (%)	O2 (%)	BAL (%)	CO (%)	H2S (%)	lengd (sek)	Baro (mb)	Rel (mb)	TÍMI
1	23,6	22,7	5,4	48,3	0	78	300	0	-0,48	10:30
2	61,4	38,6	0	0	0	5	300	0	-0,27	10:30
3	58,7	41,3	0	0	0	13	300	0	-0,24	10:30
Mælinga 3 - 10.05.2010										
Hola nr	CH4 (%)	CO2 (%)	O2 (%)	BAL (%)	CO (%)	H2S (%)	lengd (sek)	Baro (mb)	Rel (mb)	TÍMI
1	19,1	18,8	8,4	53,7	0	57	300	0	-0,62	11:30
2	61	39	0	0	0	6	300	0	-0,38	11:30
3	58,9	41,1	0	0	0	14	300	0	-0,3	11:30

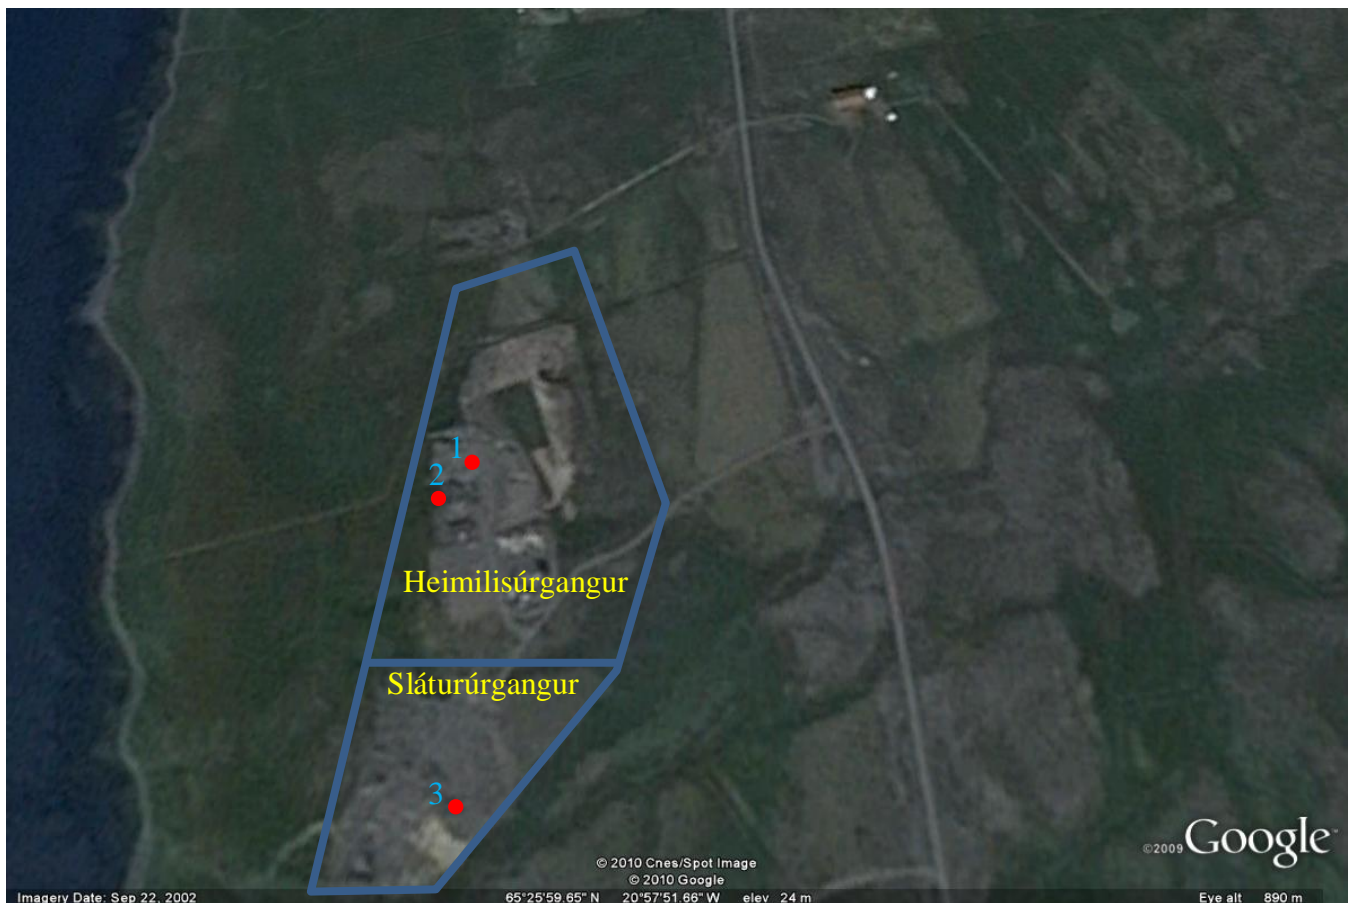
2.3 Kort af urðunarstaðnum

Ein hola var til staðar en hún er í sláturúrgang og var ein af þremur holum sem Umhverfisstofnun settir niður 2003, hinar holurnar eru týndar/ónýtar.

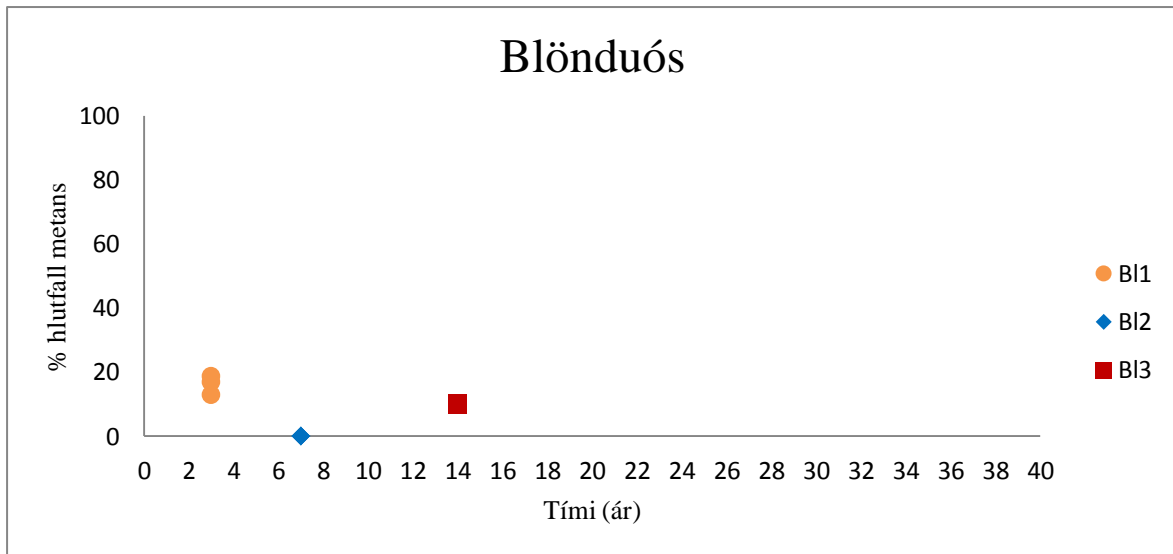
3.5 Niðurstöður gasmælinga - metan

Mæling 1 - 27.08.10										
Hola nr	CH4 (%)	CO2 (%)	O2 (%)	BAL (%)	CO (%)	H2S (%)	lengd (sek)	Baro (mb)	Rel (mb)	Tími
1	16,9	38,4	0,2	44,5	10	0	500	1002	0,03	16:30
2	0,1	10	10,4	79,5	0	0	200	1002	-0,05	16:15
3	10,2	20,7	0	69,1	3	0	400	1002	0,03	16:20
Mæling 2 - 11.09.10										
Hola nr	CH4 (%)	CO2 (%)	O2 (%)	BAL (%)	CO (%)	H2S (%)	lengd (sek)	Baro (mb)	Rel (mb)	Tími
1	12,9	29,7	4,2	53,2	8	0	956	990	-0,03	13:28
2	0	8,9	12,2	78,9	0	0	300	991	-0,05	13:08
3	10	21	0,1	68,9	0	0	300	990	-0,03	13:18
Mæling 3 - 24.09.10										
Hola nr	CH4 (%)	CO2 (%)	O2 (%)	BAL (%)	CO (%)	H2S (%)	lengd (sek)	Baro (mb)	Rel (mb)	Tími
1	18,6	40,8	0	40,6	0	0	300	1009	-0,13	14:51
2	0	13	8,1	78,9	0	0	300	1009	-0,09	15:00
3	9,8	20,7	0	69,5	0	0	350	1009	-0,05	15:07

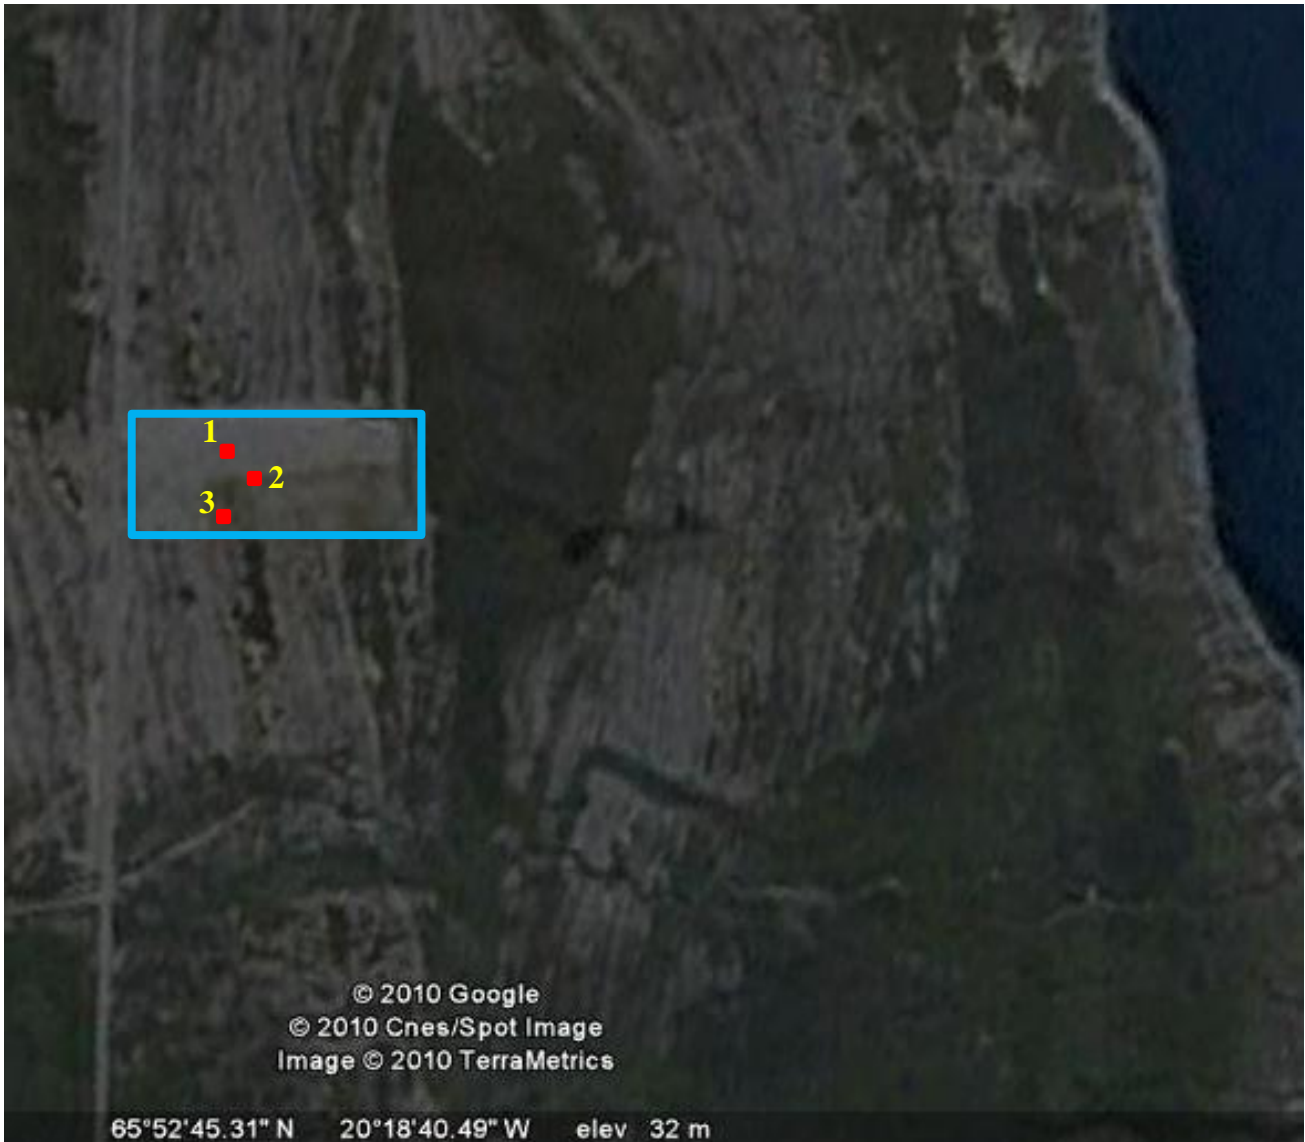
5.3 Kort af urðunarstaðnum

Engar holur voru settar niður í Neðri-Harrastaði, Umhverfisstofnun settir niður 3 holur árið 2003 sem voru mældar.

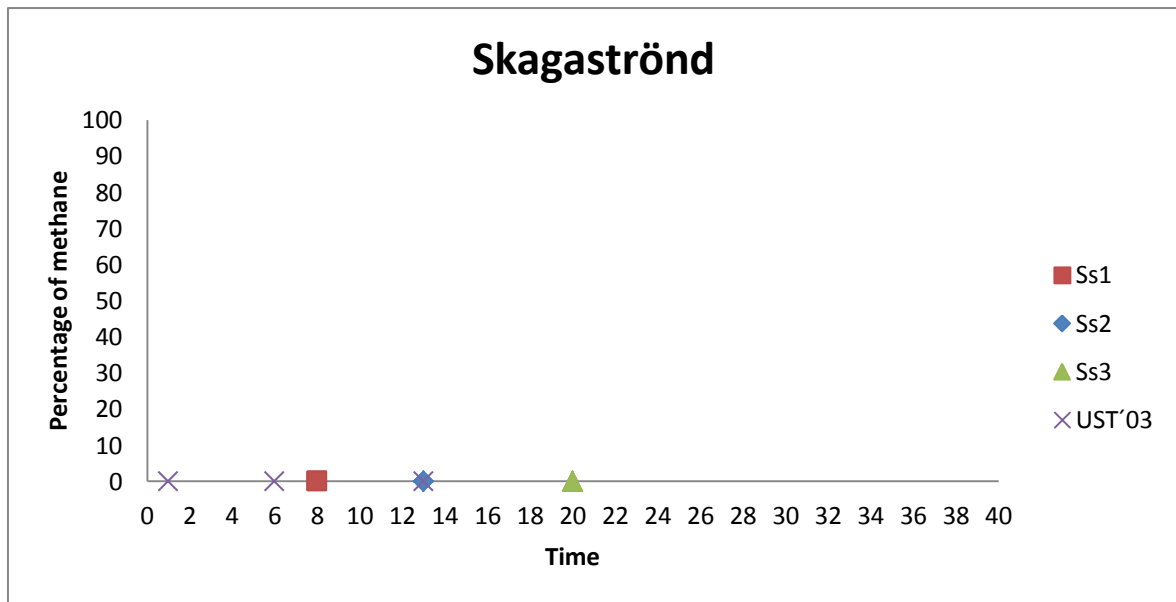
5.5 Niðurstöður gasmælinga - metan

Mæling 1 - 27.08.10										
Hola nr	CH4 (%)	CO2 (%)	O2 (%)	BAL (%)	CO (%)	H2S (%)	lengd (sek)	Baro (mb)	Rel (mb)	Tími
1	0	7	11,2	81,8	0	0	100	1003	-0,06	14:40
2	0	6,4	11,7	81,9	0	0	100	1003	-0,02	14:50
3	0	3,1	16,8	80,1	0	0	100	1003	0,02	15:00
Mæling 2 - 11.09.10										
Hola nr	CH4 (%)	CO2 (%)	O2 (%)	BAL (%)	CO (%)	H2S (%)	lengd (sek)	Baro (mb)	Rel (mb)	Tími
1	0	7,4	12,4	80,2	0	0	300	991	-0,05	14:47
2	0	8,7	11,3	80	0	0	300	991	-0,08	14:58
3	0	4,2	15,3	80,5	0	0	200	992	-0,01	15:06
Mæling 3 - 24.09.10										
Hola nr	CH4 (%)	CO2 (%)	O2 (%)	BAL (%)	CO (%)	H2S (%)	lengd (sek)	Baro (mb)	Rel (mb)	Tími
1	0	7,8	11,8	80,4	0	0	200	1009	-0,17	15:46
2	0	7,7	12,2	80,1	0	0	200	1009	-0,13	15:53
3	0	3,7	17,3	79	0	0	200	1010	-0,07	15:58

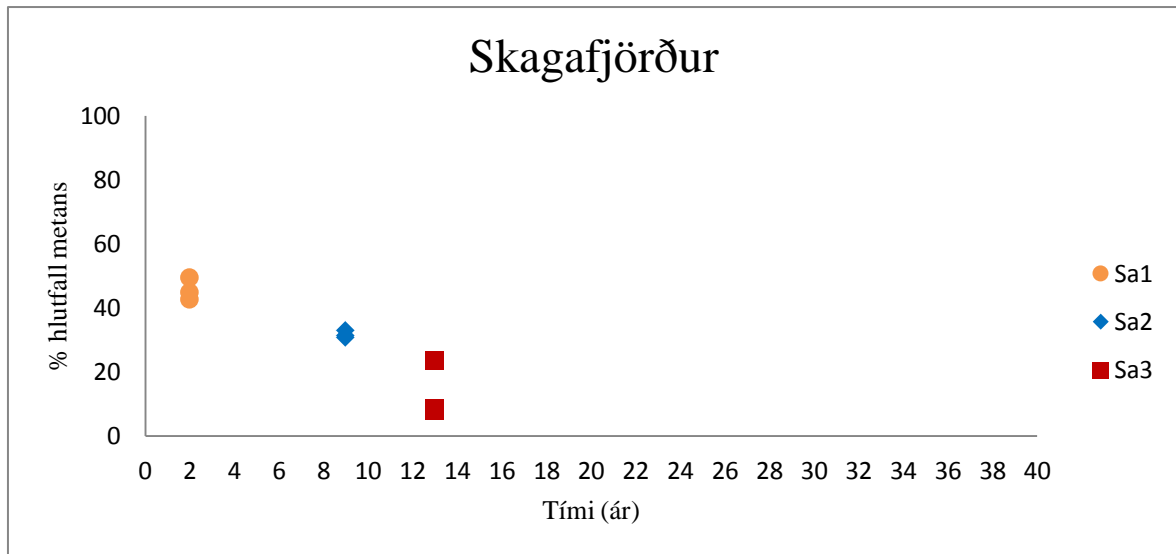
6.5 Niðurstöður gasmælinga - metan

Mæling 1 - 27.08.10										
Hola nr	CH4 (%)	CO2 (%)	O2 (%)	BAL (%)	CO (%)	H2S (%)	lengd (sek)	Baro (mb)	Rel (mb)	TÍMI
1	42,5	57,5	0	0	1	0	300	1002	-0,18	11:25
2	31,3	68,7	0	0	63	14	300	1002	0,22	11:35
3	23,35	23,35	0	53,3	7	0	500	1003	0	11:50
Mæling 2 - 11.09.10										
Hola nr	CH4 (%)	CO2 (%)	O2 (%)	BAL (%)	CO (%)	H2S (%)	lengd (sek)	Baro (mb)	Rel (mb)	TÍMI
1	49,3	50,7	0	0	2	12	300	991	-0,08	16:01
2	32,85	67,15	0	0	0	105	512	992	0,19	16:19
3	8,5	17,4	0	74,1	0	0	300	991	0	16:10
Mæling 3 - 24.09.10										
Hola nr	CH4 (%)	CO2 (%)	O2 (%)	BAL (%)	CO (%)	H2S (%)	lengd (sek)	Baro (mb)	Rel (mb)	TÍMI
1	44,8	55,2	0	0	2	0	300	1009	-0,1	16:57
2	30,7	69,3	0	0	186	0	300	1008	0,07	17:06
3	8	13,8	1,3	76,9	9	0	300	1009	-0,18	16:49

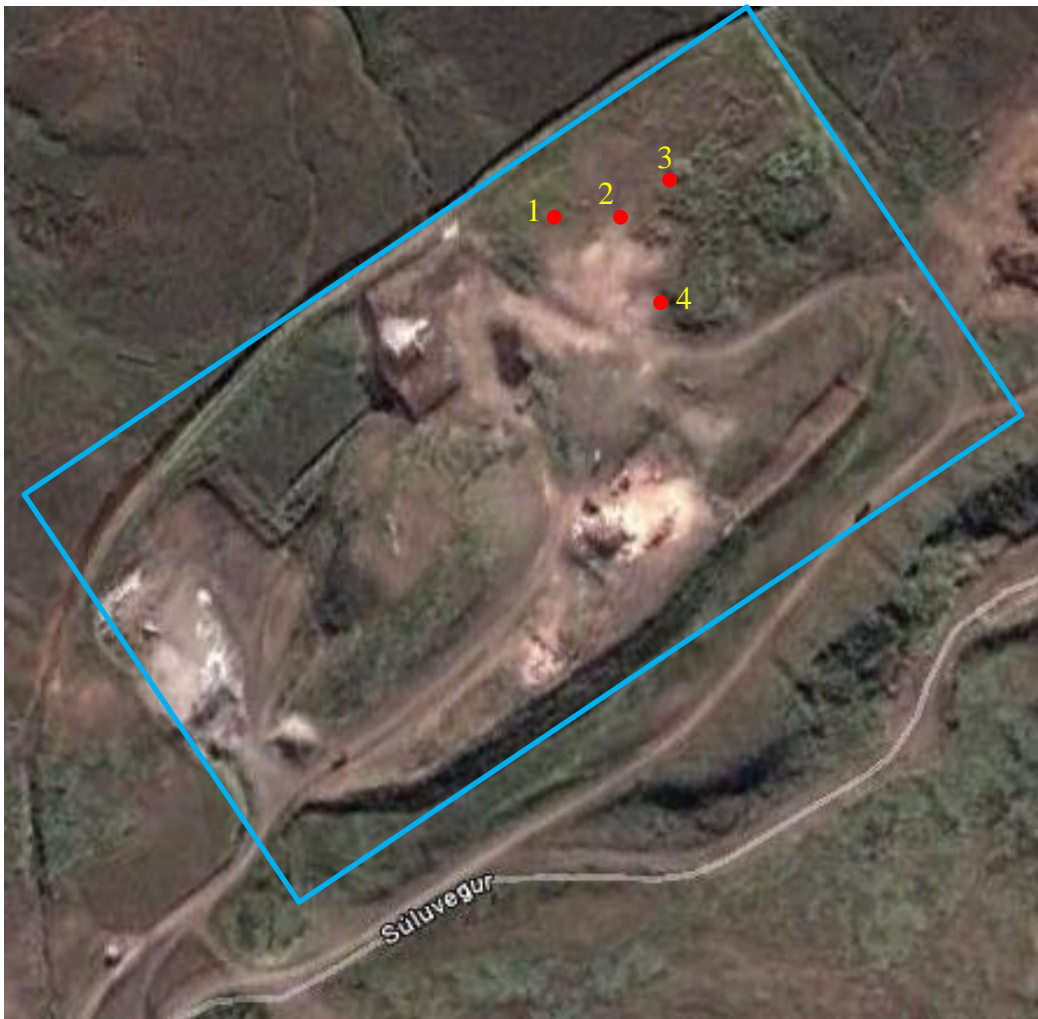
7.3 Kort af urðunarstaðnum

3 holur voru til staðar.

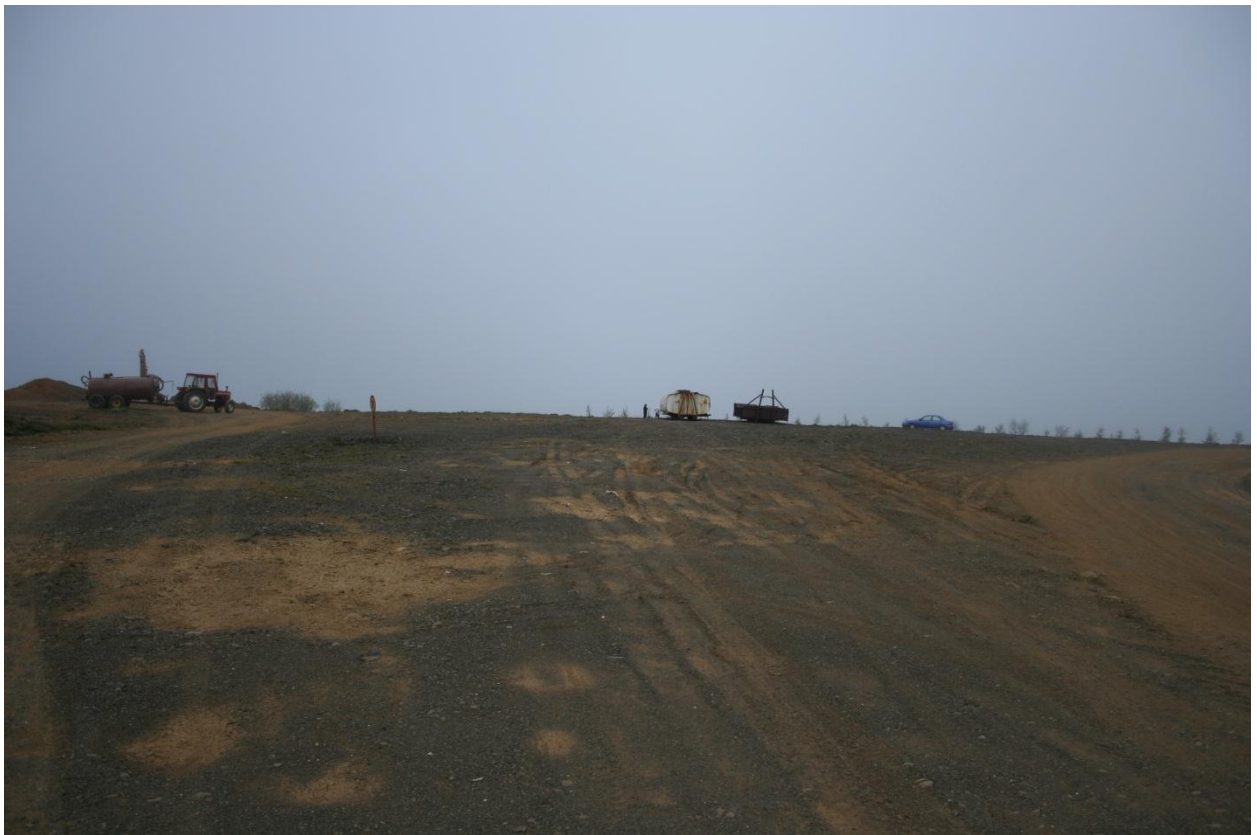
8.3 Mynd frá urðunarstaðnum

Sveitafélagið sjálft sá um að setja niður tvær holur í 1-3 ára gamlan úrgang og 4-10 ára gamlan úrgang. Ein hola var til staða sem settar voru niður í tenglum við rannsókn Umhverfisstofnunar árið 2003. Holurnar voru 4 m að dýpt.

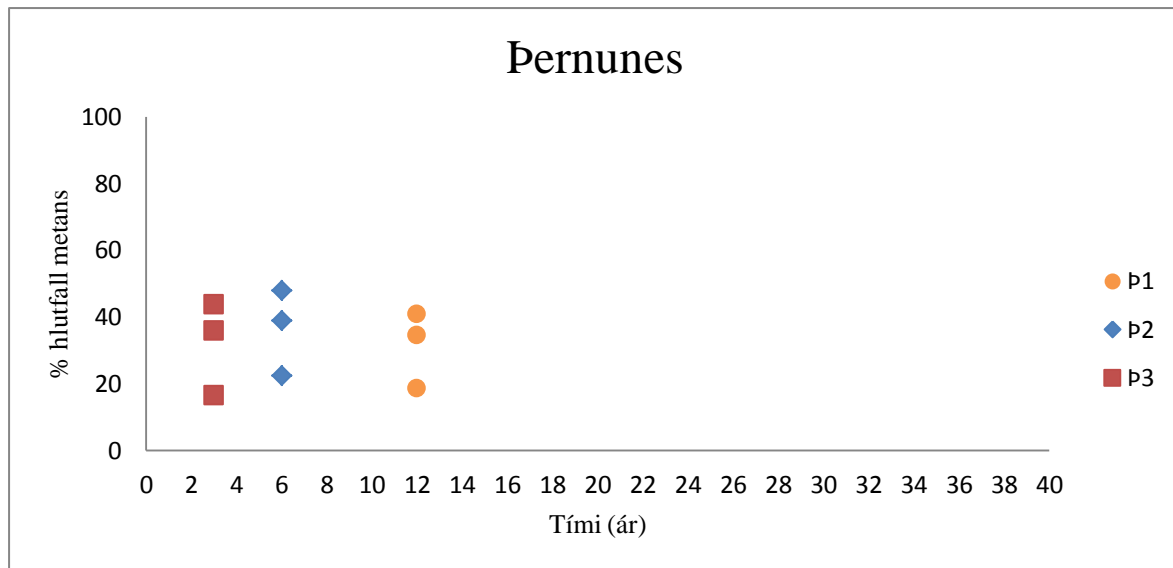
9.5 Niðurstöður gasmælinga - metan

Mæling 1 - 15.07.10										
Hola nr	CH4 (%)	CO2 (%)	O2 (%)	BAL (%)	CO (%)	H2S (%)	lengd (sek)	Baro (mb)	Rel (mb)	Tími
1	18,5	31,2	0	50,3	0	13	300	1003	-0,24	21:30
	18,5	30,4	0	51,1	0	0	200	1003	-0,18	21:35
2	34,4	36,8	0	28,8	0	125	300	1003	-0,15	21:40
3	40,9	39,5	0	19,6	0	125	670	1002	-0,13	22:25
Mæling 2 - 12.09.10										
Hola nr	CH4 (%)	CO2 (%)	O2 (%)	BAL (%)	CO (%)	H2S (%)	lengd (sek)	Baro (mb)	Rel (mb)	Tími
1	48	39,6	0	12,4	0	3	300	988	0	15:42
2	22,4	28	6,4	43,2	6	0	1000	988	-0,02	15:50
3	38,9	40,2	0	20,9	0	11	300	987	0,04	16:10
Mæling 2 - 22.09.10										
Hola nr	CH4 (%)	CO2 (%)	O2 (%)	BAL (%)	CO (%)	H2S (%)	lengd (sek)	Baro (mb)	Rel (mb)	Tími
1	43,7	38,8	0	17,5	0	6	200	1005	-0,11	18:33
2	16,5	13,9	12,6	57	2	0	800	1004	-0,02	18:39
3	35,9	38,3	0	25,8	0	1	200	1004	0	18:59

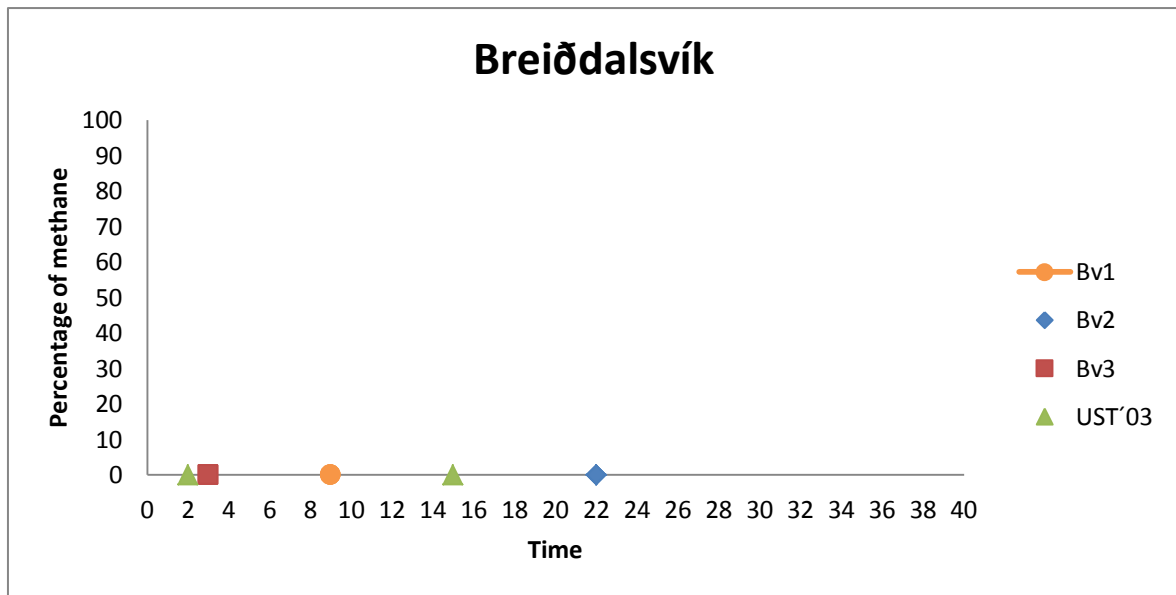
10.5 Niðurstöður gasmælinga - metan

Mæling 1 - 14.07.10										
Hola nr	CH4 (%)	CO2 (%)	O2 (%)	BAL (%)	CO (%)	H2S (%)	lengd (sek)	Baro (mb)	Rel (mb)	Tími
1	0	2,1	17,6	80,3	0	0	200	1010	-0,1	10:19
2	0	1	19,7	79,3	0	0	100	1010	-0,2	10:25
3	Mæling ekki rétt. Tækið sýndi ómarktækar niðurstöður væntanlega vegna frauðs.									
Mæling 2 - 12.09.10										
Hola nr	CH4 (%)	CO2 (%)	O2 (%)	BAL (%)	CO (%)	H2S (%)	lengd (sek)	Baro (mb)	Rel (mb)	Tími
1	0	7,1	11,8	81,1	0	0	300	987	-0,06	17:55
2	0	2,1	17,2	80,7	0	0	200	987	-0,03	18:00
3	0	11,2	4,4	84,4	0	0	300	987	-0,02	18:17
Mæling 3 - 27.09.10										
Hola nr	CH4 (%)	CO2 (%)	O2 (%)	BAL (%)	CO (%)	H2S (%)	lengd (sek)	Baro (mb)	Rel (mb)	Tími
1	0	6	14,6	79,4	0	0	200	0,01	1004	09:20
2	0	2,1	17,8	80,1	0	0	200	0,05	1003	09:15
3	0	6,6	10,2	83,2	0	0	300	0,06	1003	09:07
1-B	0	7,7	9,4	82,9	0	0	200	0	1003	09:30

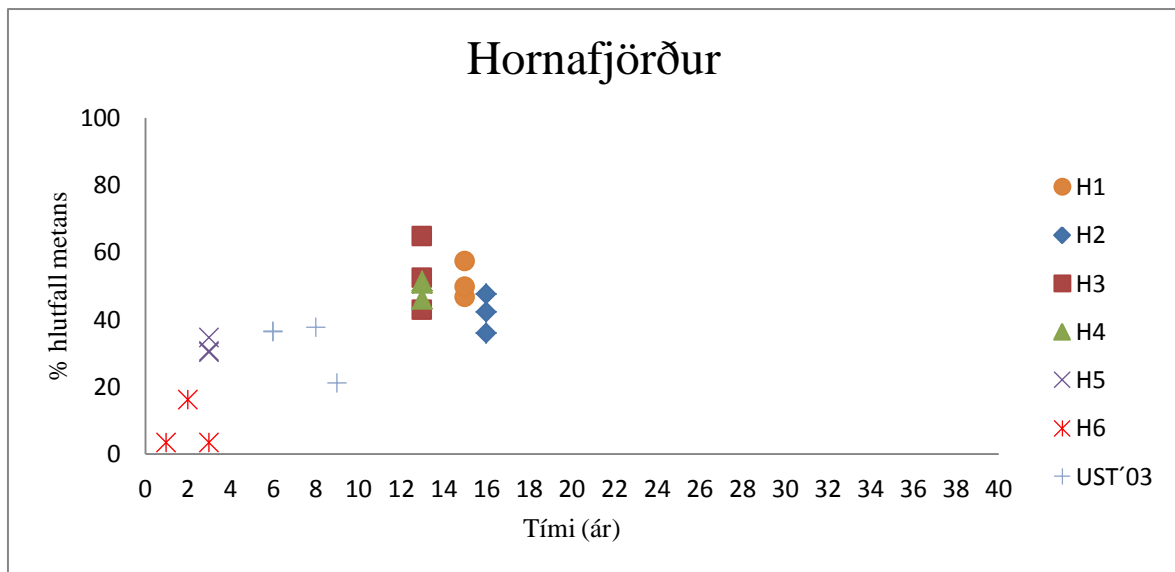
11.4 Niðurstöður gasmælinga - metan

3	52,4	31,9	0	15,7	0	0	360	1002	-0,06	13:22
4	51,4	35,2	0	13,4	0	3	300	1002	-0,01	13:32
5	30,6	34	0,5	34,9	0	0	500	1002	0,06	12:48
6	3,3	9,7	11,2	75,8	0	12	400	1002	-0,15	12:37
5	30,2	34,3	0,7	34,8	0	0	600	1002	0,03	13:42
